## Настенный газовый котел Ferroli Fortuna F 10

Код товара: 709654

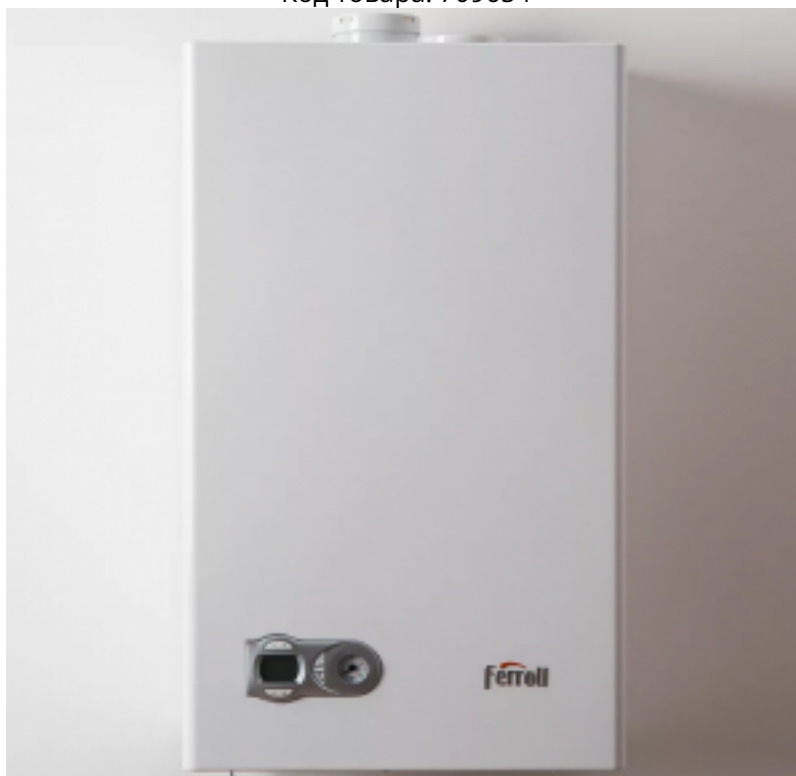
Артикул товара:	GCKG2KYA
Бренд товара:	Ferroli
Серия товара:	Fortuna
Дымоход:	Турбированный
Наличие ГВС:	Двухконтурный
Диаметр дымохода:	60/100
Мах мощность, кВт:	10 кВт
Min мощность, кВт:	7.2
Мах отапливаемая площадь, м2:	100
Min отапливаемая площадь, м2:	50
Производительность ГВС:	13.7
Размеры ВхШхГ:	740x440x235
Масса, кг:	35 кг
Страна производитель:	Беларусь
Гарантия:	2 года

### Особенности конструкции двухконтурного котла с двумя теплообменниками

- высокий КПД, компактные размеры и небольшой вес;
- медный первичный компактный теплообменник, покрытый антикоррозионным термостойким составом на основе алюминия, что значительно увеличивает срок службы;
- вторичный теплообменник из нержавеющей стали, обеспечивающий высокую скорость нагрева ГВС;
- камера сгорания выполнена из стали с антикоррозионным алюминиевым покрытием и изолирована внутри экологическим материалом;
- малозумная инжекторная горелка из нержавеющей стали AISI 304;
- электрический розжиг без запальника, система безопасности на базе ионизационного электрода;

- трехскоростной циркуляционный насос;
- система антиблокирования насоса контура отопления, каждые 24 часа бездействия котла на несколько секунд включает насос;
- обводной контур "by-pass" в контуре отопления, защищающий и котел и систему от гидроударов;
- система защиты от замерзания, которая не позволит замерзнуть воде в системе отопления, даже если котел отключен;
- возможность подключения дистанционного управления;
- возможность подключения датчика наружной температуры.
